## ACIERTOS Y ERRORES EN RADIOLOGIA DE URGENCIAS

<b>CASO N°</b>	104
<b>Título</b>	Rotura de aneurisma de aorta abdominal: signos de inestabilidad.
<b>Autores</b>	M.Perez Bea, M.Udondo Glez del Tanago, L. Antón Mendez, S.Delgado Saiz, C.Morandeira Arrizabalaga, MV.Barcelona Robredo.
<b>Centro</b>	Hospital Universitario Basurto
<b><u>Desarrollo del Caso</u></b>	
<b>1. Contexto clínico que motiva la exploración o exploraciones de imagen.</b>  -Varón de 69 a, ingreso para colecistectomía.  -3º día postoperatorio presenta disminución de Hb , se realiza CT : hematomas perihepático y pararenal anterior . Tratamiento con drenaje ecoguiado.  -Control por TC 10 días después : absceso subhepático.  -Dos semanas después : inestabilidad hemodinámica , solicitan TC.	
<b>2. Hallazgos iniciales de las pruebas de imagen y diagnóstico de presunción.</b>  1º TC : hematomas subcapsular y pararenal anterior . Aneurisma de aorta abdominal de 47 mm no complicado.  2º TC : Absceso subhepático. AAA de 56 mm.  3º TC : Rotura de AAA , hematoma retroperitoneal y sangrado activo.

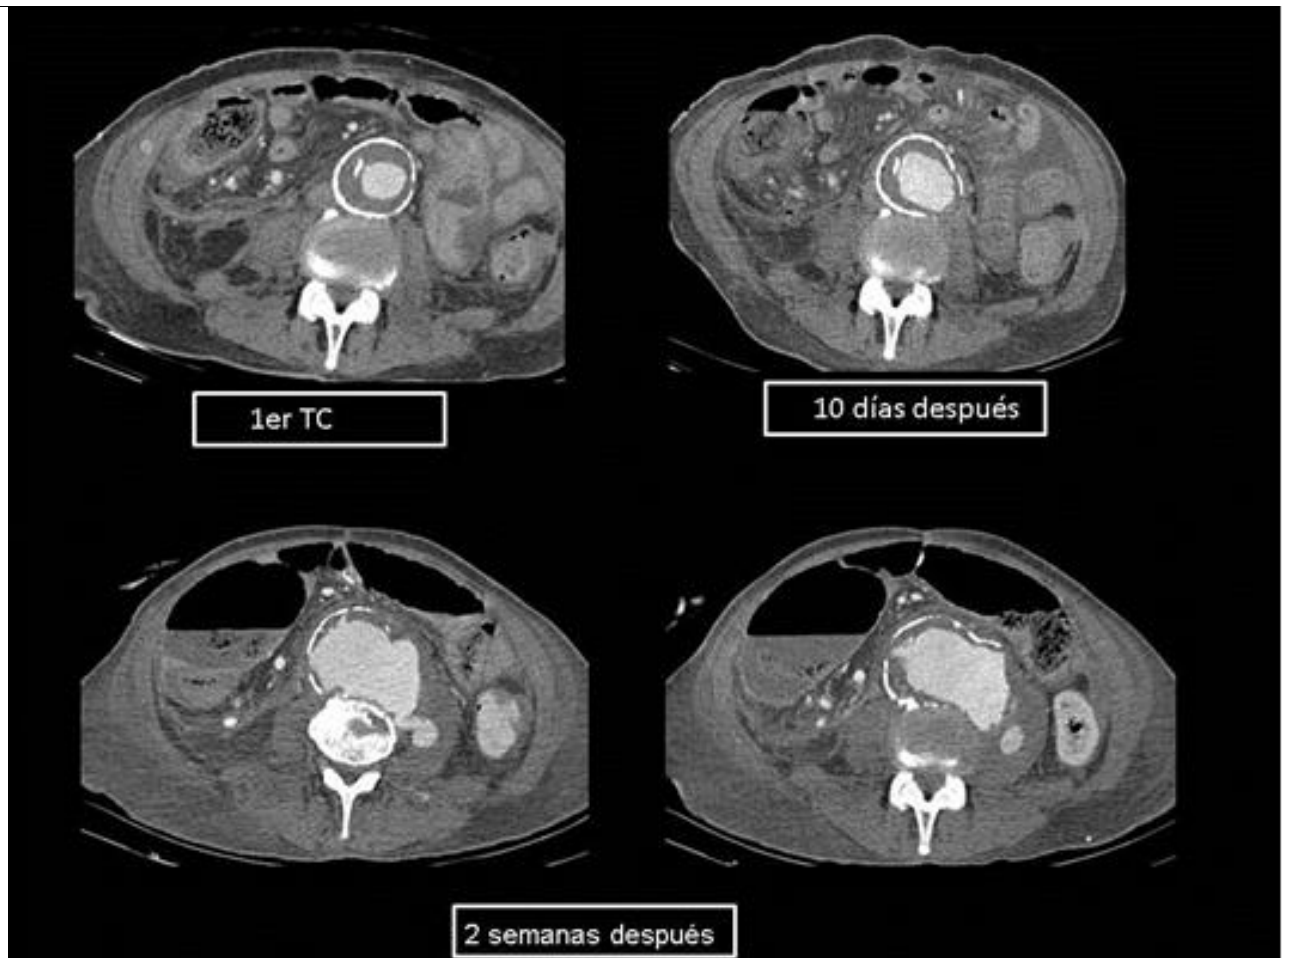
<b>IMAGEN</b>

El análisis retrospectivo del caso permite ver signos de inestabilidad del AAA en el 2º TC :

- crecimiento rápido de su diámetro máximo.
- disminución del grosor del trombo y aumento de la luz permeable.
- signos de rotura contenida : Signo de la “aorta plegada” y discontinuidad de la placa calcificada.
