ACIERTOS Y ERRORES EN RADIOLOGIA DE URGENCIAS

CASO N°	174
Título	TEP por cemento
Autores	A.P. Solano Romero, A. Blanco Barrio, M. Huertas Moreno, C. Botía González, M. Tovar Pérez, E. Cruces Fuentes.
Centro	Hospital G.U. Morales Meseguer. Murcia.
<u>Desarrollo del Caso</u>

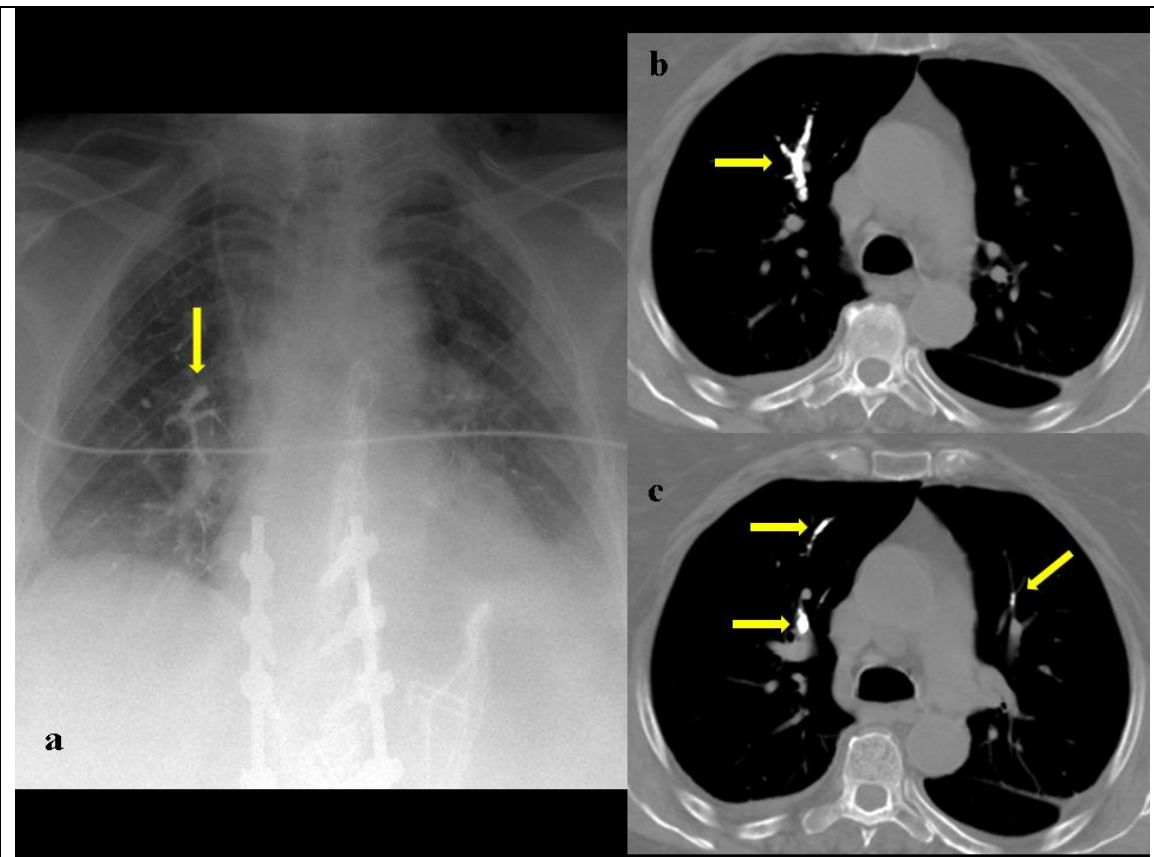
2. Hallazgos iniciales de las pruebas de imagen y diagnóstico de presunción. En la radiografía de tórax se observaba una imagen lineal, ramificada, de alta densidad, en el hilio derecho, que por su morfología sugería seguir el trayecto de un vaso (imagen a). Ante los hallazgos se completó estudio con TC simple de tórax que confirmó una ocupación de la luz de arterias pulmonares segmentarias y subsegmentarias de ambos pulmones por un material de alta densidad (1125 UH) compatible con cemento empleado en la cirugía (imágenes b y c).	
IMAGEN

Dado que la paciente fue intervenida de artrodesis cementada amplia (T10 a S1) en las 48h previas, los hallazgos radiológicos son compatibles con tromboembolismo pulmonar por cemento.

agudo de otra etiología, es decir un defecto de repleción central o global intraarterial en ramas pulmonares de diferente calibre, aunque con ocupación de la luz por material de gran densidad.
